Estabilidade dos Taludes de uma Lagoa de Decantação Considerando-se Condições de Reservatório Cheio e Rebaixamento Rápido

RESUMO: O presente trabalho traz análises de estabilidade dos taludes pertencentes a uma lagoa de decantação situada em Bragança Paulista, interior de São Paulo. A lagoa possui taludes de montante com inclinação próxima a 1,0(H):1,0(V) e jusante com inclinação de 1,5(H):1,0(V). Por meio de sondagens conduzidas, pôde-se perceber que o aterro que compõe o dique da lagoa é formado por argila arenosa pouco siltosa, de consistência mole a média e baixos valores de N_{spt} . Abaixo do aterro, nota-se uma camada de areia fina a grossa, pouco siltosa de coloração acinzentada. Para a condução das análises de estabilidade dos taludes da lagoa foi utilizado o método de Bishop Simplificado. Por se tratar o objeto de estudos em uma lagoa de decantação, também se procedeu a determinação da linha freática em cada seção. Na região compreendida pela fundação do aterro da lagoa foi considerada condição de equidade entre parâmetros de permeabilidade nas direções horizontal e vertical ($k_v=k_h$). No entanto, no corpo do aterro considerou-se relação $k_v/k_h=0,1$, tal como sugerid

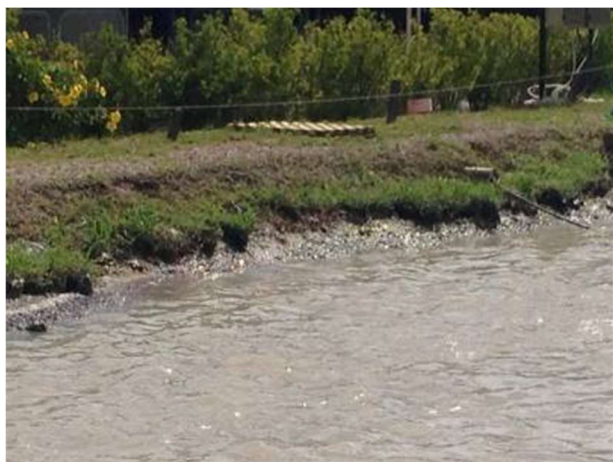
Figura 1. Talude de montante da lagoa revestido com manta PEAD e proteção em enrocamento.

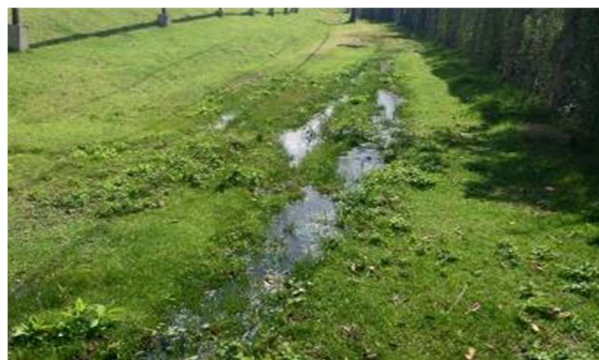
Durante visita “in loco” não foram constatadas trincas no corpo do talude de jusante da lagoa que indicassem movimentações ou qualquer indício de rupturas localizadas. Contudo, foram observadas em diversas regiões surgências, que em primeira observação, julga-se ser o mesmo líquido retido na lagoa, o qual vem percolando, tanto pelo corpo do talude, bem como pela sua fundação. Em algumas regiões, este fluxo é de intensidade suficiente para causar saturação do solo a jusante do talude. Em alguns taludes, observa-se surgências localizadas a partir de sua altura média ($H/2$).

Figura 2. Surgência de percolado constatada no pé do talude do dique.

Deve-se salientar que, na situação em estudos, foi considerada saturação do talude de montante da lagoa, mesmo estando este revestido por uma manta de PEAD. A hipótese de saturação do talude de montante é fundamentada pelas inspeções realizadas “in loco”, onde foram constatadas surgências em posições referentes a meia altura dos taludes, bem como problemas na manta.

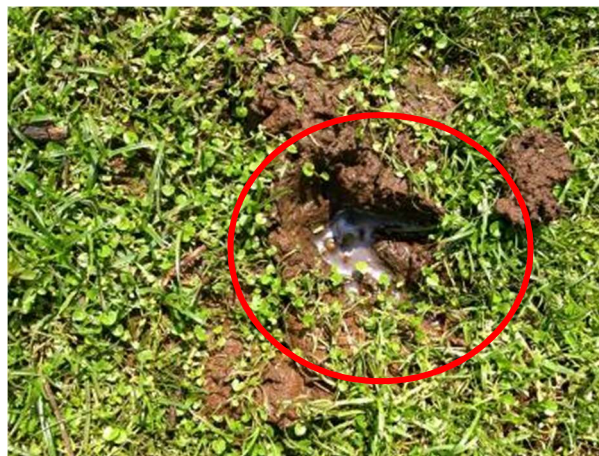
Figura 3. Detalhe da surgência de percolado.

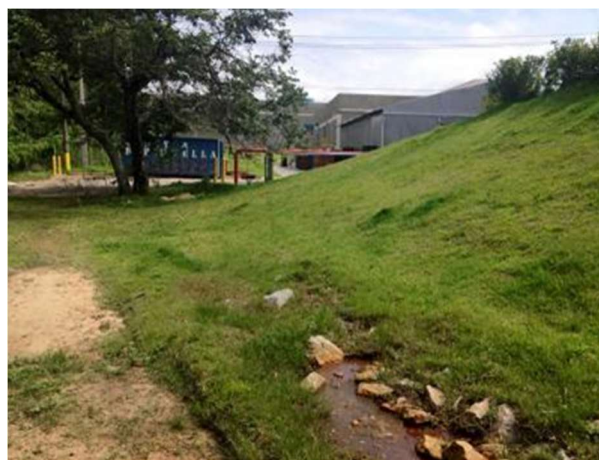
Figura 4. Talude de jusante.

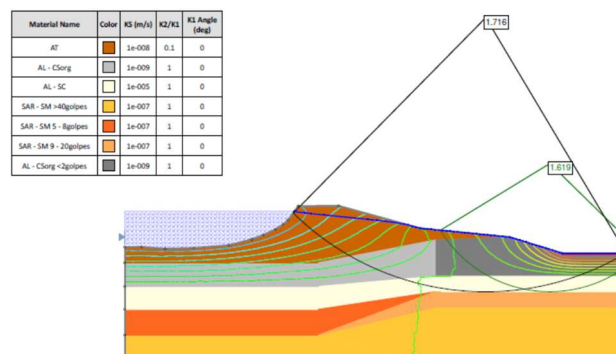
Figura 10. Seção A – Análise de estabilidade talude de jusante reservatório cheio (FS=1,71 e 1,61).

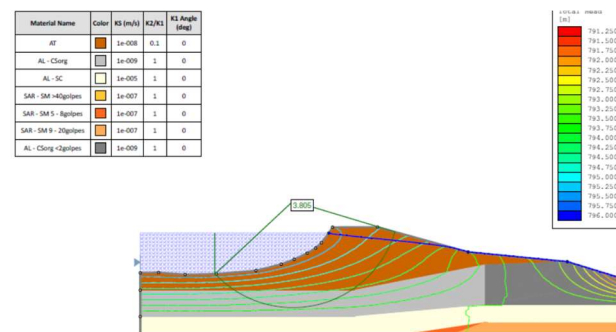
Figura 11. Seção A – Análise de estabilidade talude de montante e reservatório cheio (FS=3,80).

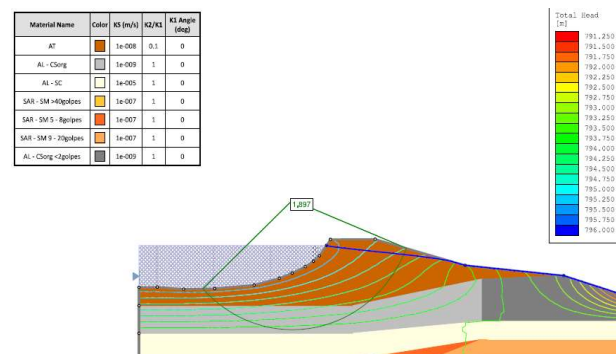
Figura 12. Seção A – Análise de estabilidade talude de montante e rebaixamento rápido do reservatório (FS=1,89).

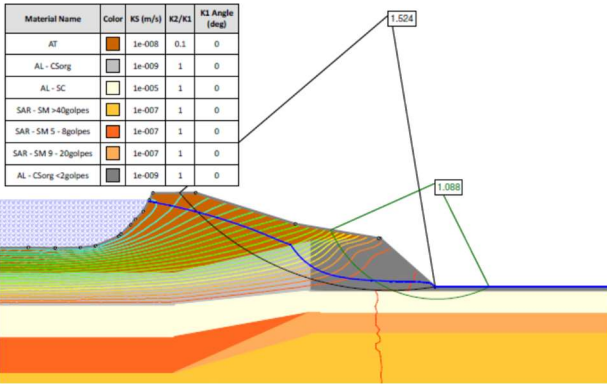
Figura 13. Seção B – Análise de estabilidade talude de jusante e reservatório cheio (FS=1,52 e 1,08).

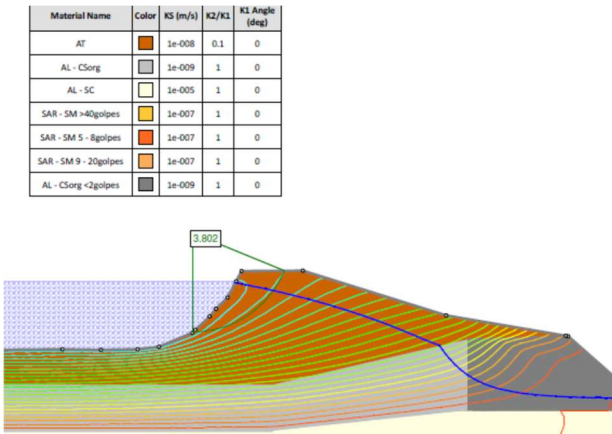
Figura 14. Seção B – Análise de estabilidade talude de montante e reservatório cheio (FS=3,80).

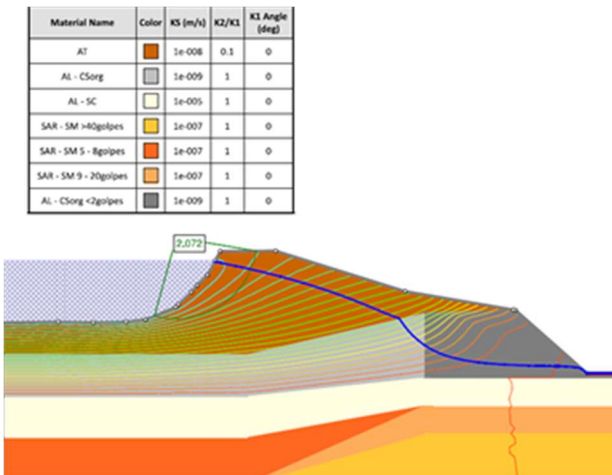
Figura 15. Seção B – Análise de estabilidade talude de montante rebaixamento rápido do reservatório (FS=2,07).

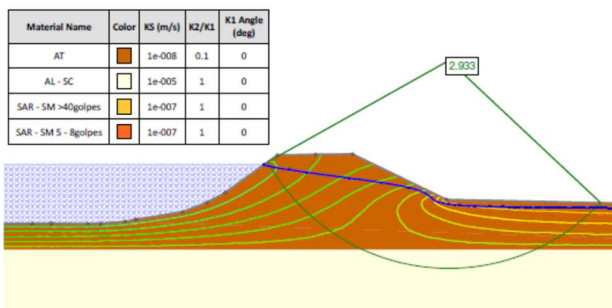
Figura 16. Seção C – Análise de estabilidade talude de jusante e reservatório cheio (FS=2,93).

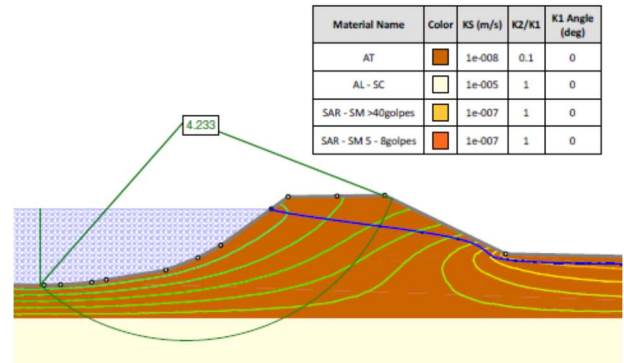
Figura 17. Seção C – Análise de estabilidade talude de montante e reservatório cheio (FS=4,23).

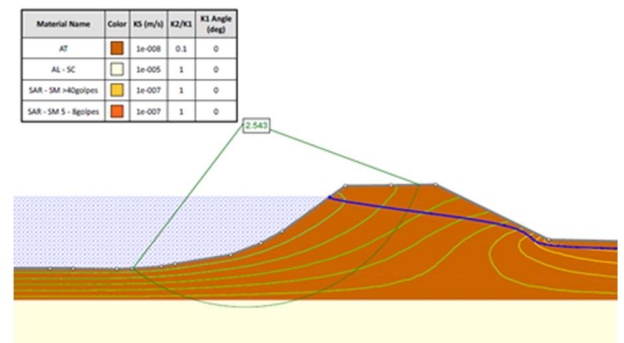
Figura 18. Seção C – Análise de estabilidade talude de montante e rebaixamento rápido do reservatório (FS=2,54).

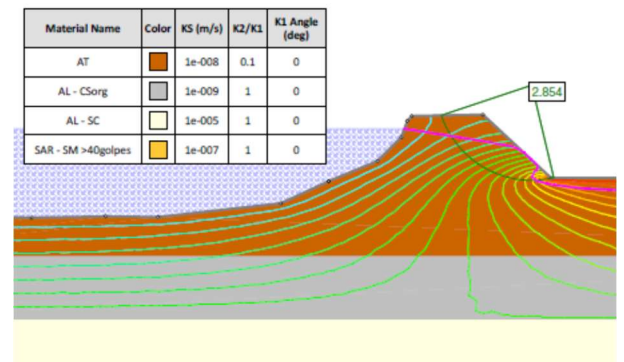
Figura 19. Seção D – Análise de estabilidade talude de jusante e reservatório cheio (FS=2,85).

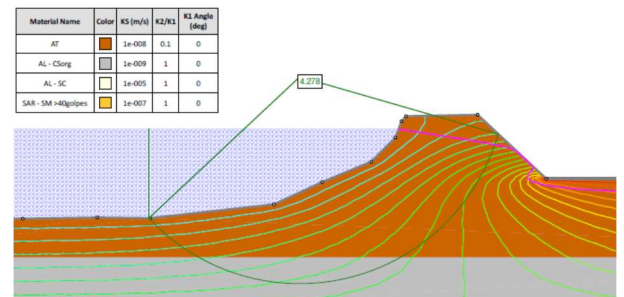
Figura 20. Seção D – Análise de estabilidade talude de montante e reservatório cheio (FS=4,27).

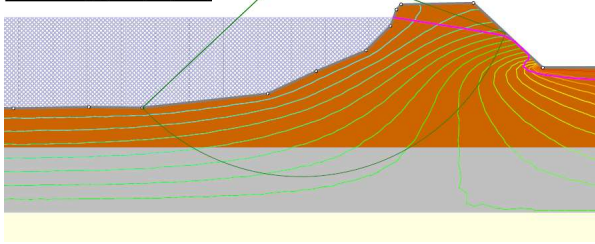
Figura 21. Seção D – Análise de estabilidade talude de montante e rebaixamento rápido do reservatório (FS=2,11).

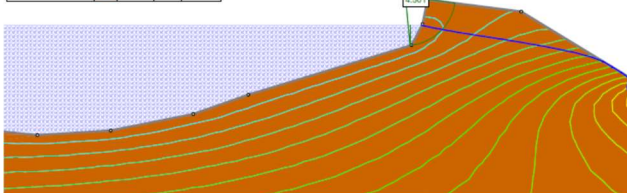
Figura 23. Seção E – Análise de estabilidade talude de montante e reservatório cheio (FS=4,50).

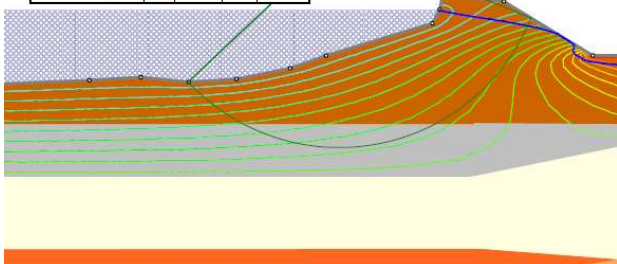
Figura 24. Seção E – Análise de estabilidade talude de montante e rebaixamento rápido do reservatório

(FS=2,45).

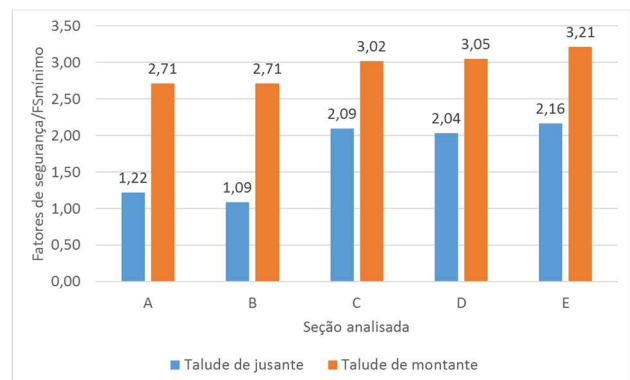
Figura 25. Comparação entre os fatores de segurança obtidos para taludes de jusante e montante com o fator de segurança mínimo a ser obtido ($FS_{obtido}/FS_{mínimo}$).

Por meio da tabela 5 e figura 25 pode-se constatar que os fatores de segurança obtidos para ambos os taludes foram superiores ao mínimo estabelecido pela ABNT NBR 11.682/2009, ou seja, $FS=1,4$. Verifica-se também que os fatores de segurança obtidos para os taludes de montante foram superiores àqueles determinados para os de jusante, apresentando uma variação média de 42,3% ($sd=14\%$, $cv=33\%$). A tabela 6 e a figura 26 apresentam os resultados obtidos para os taludes de montante, tanto para condição de reservatório cheio como rebaixamento rápido.

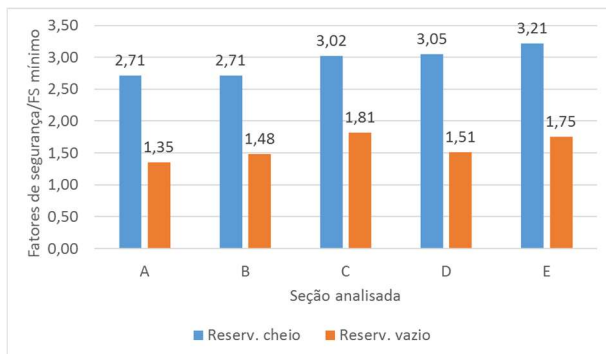
Figura 26. Comparação entre os fatores de segurança obtidos para os taludes de montante nas condições de rebaixamento rápido com o fator de segurança mínimo a ser obtido ($FS_{obtido}/FS_{mínimo}$).

Na figura 26 se observa uma relação entre os fatores de segurança obtidos e o mínimo adotado neste trabalho ($FS=1,4$). De uma forma geral, pode-se contatar que todas as análises, em ambas as condições estudadas (dique cheio e vazio), conduziram a valores de fator de segurança bem superiores ao mínimo.
